**ANÁLISE EXPEDITA da Situação Física das Rodovias  
BR-282/SC (Ponte Serrada/ São Miguel do Oeste),  
BR-158/SC (Maravilha/ Divisa SC.RS) e BR-163/SC  
(São Miguel do Oeste/ Dionísio Cerqueira)**

O presente trabalho contém o resultado da Análise Expedita realizada em novembro de 2015, sobre a situação das Rodovias BR 282 (Ponte Serrada/São Miguel do Oeste), BR 158 (Maravilha/Divisa SC e RS) e BR 163 (São Miguel do Oeste/Dionísio Cerqueira).

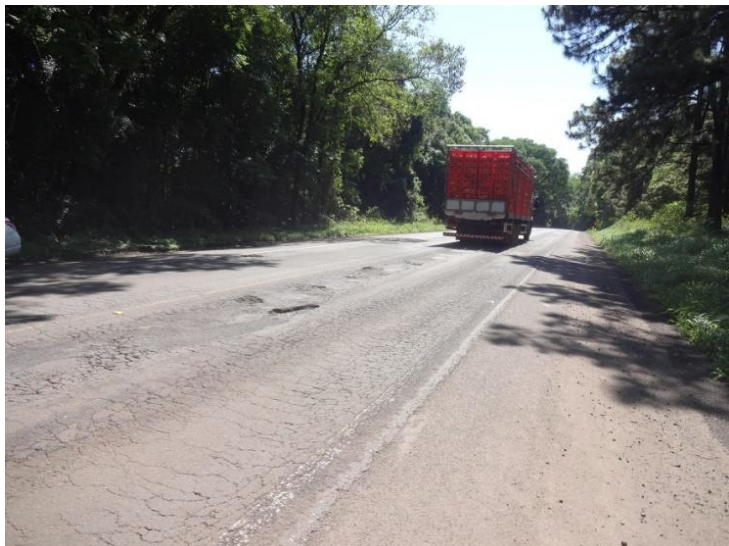
Figura 2: Km 594,5 - Trilha de roda e afundamento da pista

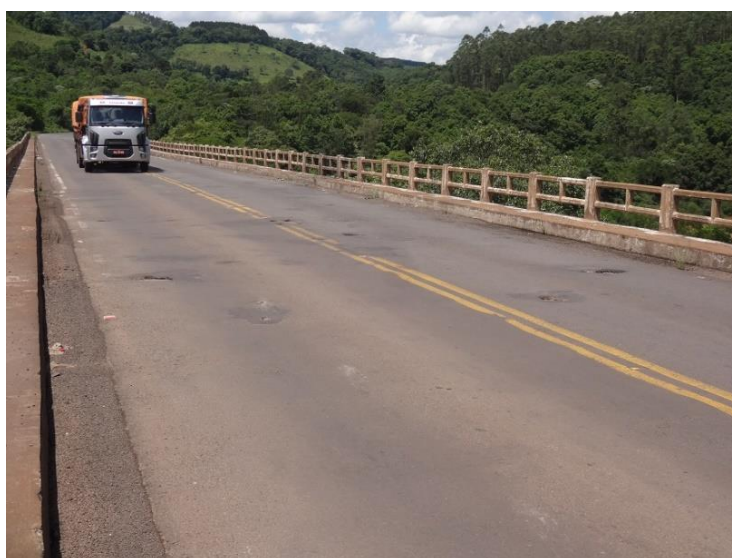
Figura 3: Situação da capa asfáltica na Ponte sobre o Rio das Antas (km 628,7)

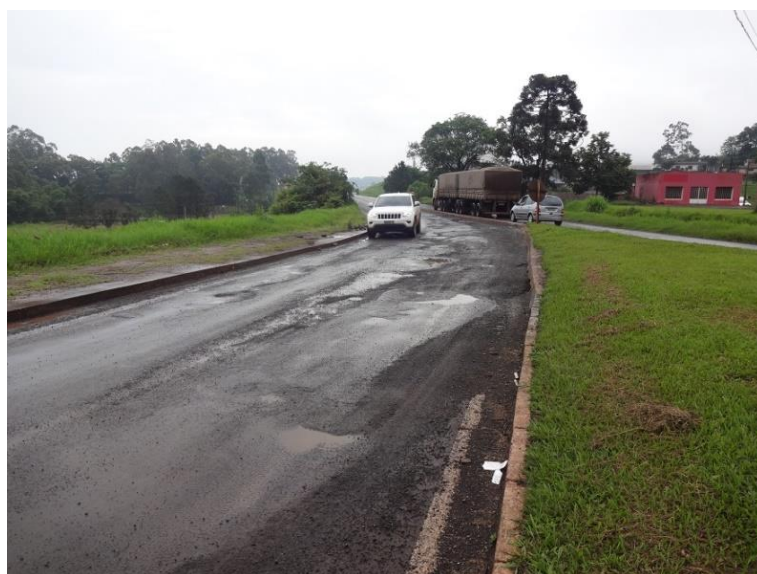
Figura 4: Trevo de acesso a Pinhalzinho (km 581)- Afundamentos e recalques do pavimento

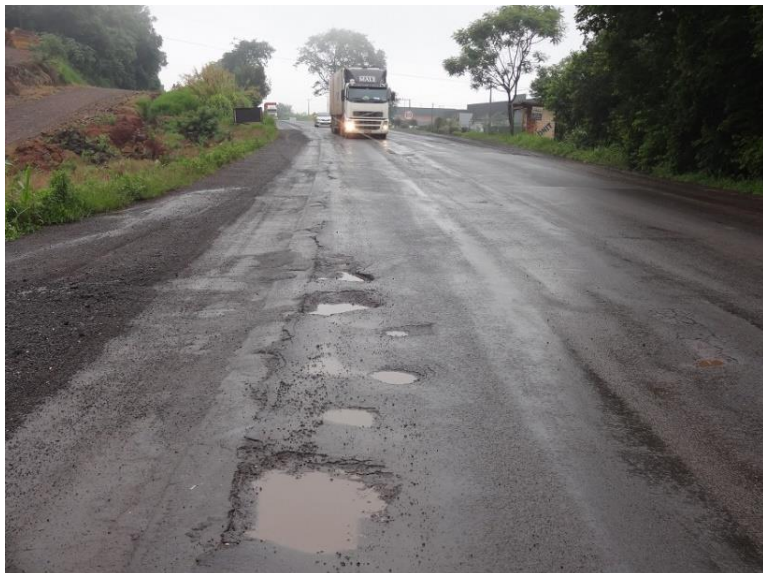
Figura 5: Km 579,8 (Pinhalzinho) - Situação do pavimento

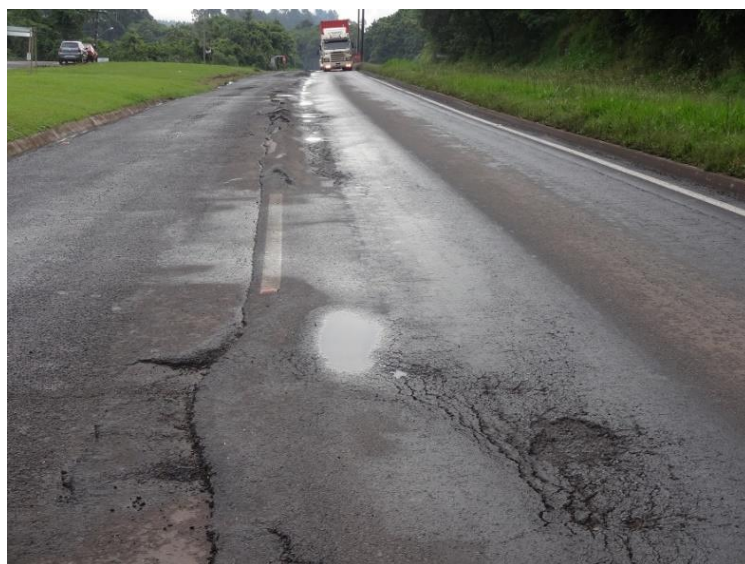
Figura 6: Nova Itaberaba - km 555,6 – Trincamento / desagregação e afundamento do pavimento

- Também, nesses trechos, quando da execução dos serviços de conservação corretiva rotineira, recomenda-se a utilização prioritária de remendos profundos, ao invés dos “tapa-buracos” que estão sendo utilizados e que, visivelmente, não estão apresentando resultados satisfatórios, motivado pela rápida desagregação dos materiais empregados.

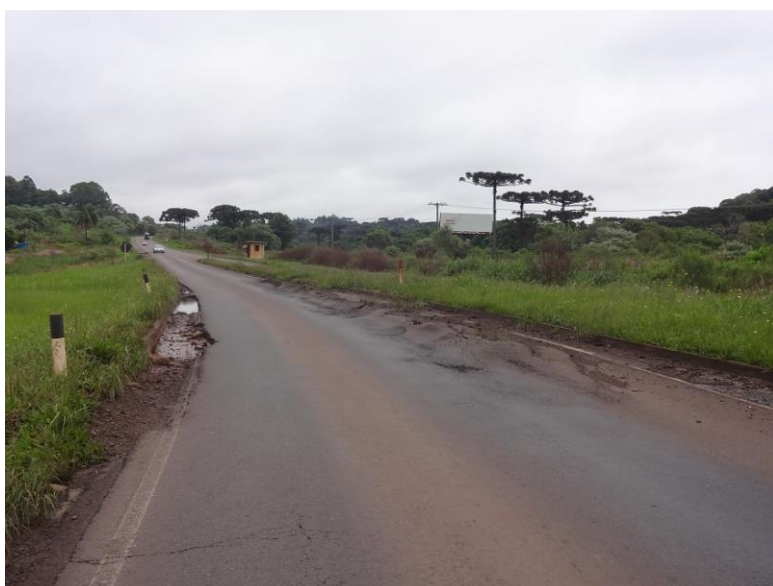
Figura 7: Km 515,3 - Afundamento e recalque do pavimento

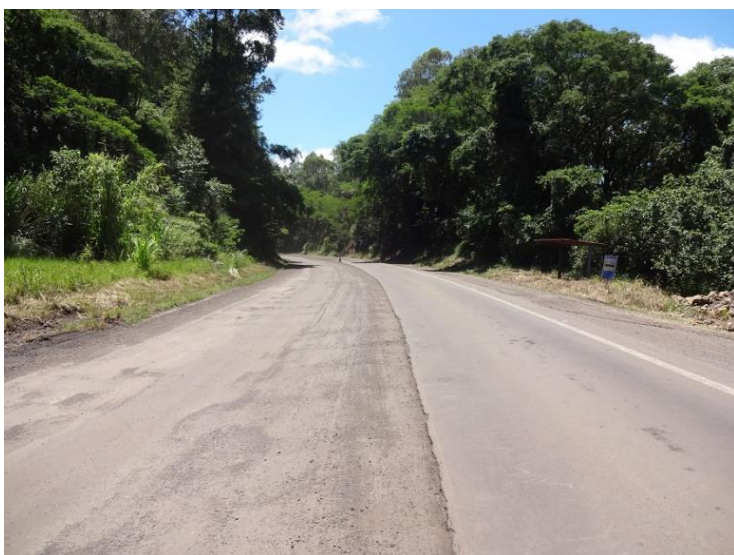
Figura 8: Km 613,1 - Obras de correção da capa asfáltica por meio de fresagem contínua

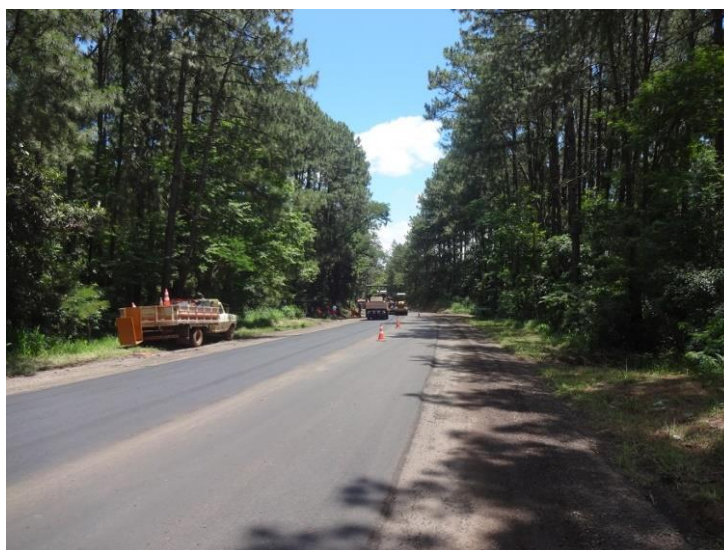
Figura 9: Km 611,8 - Recomposição da capa asfáltica com mistura betuminosa usinada quente (MBUQ)

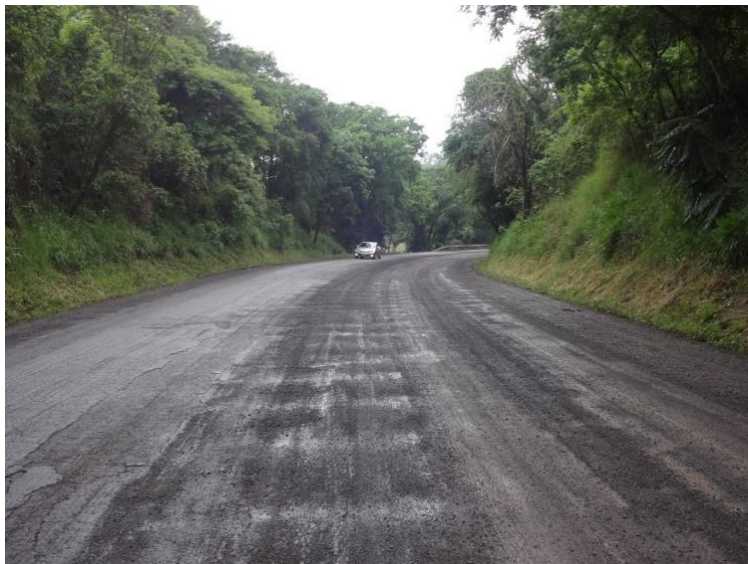
Figura 10: Fresagem contínua de toda a pista e correção de defeitos, entre km 613 e 614 (Próximo a Maravilha)

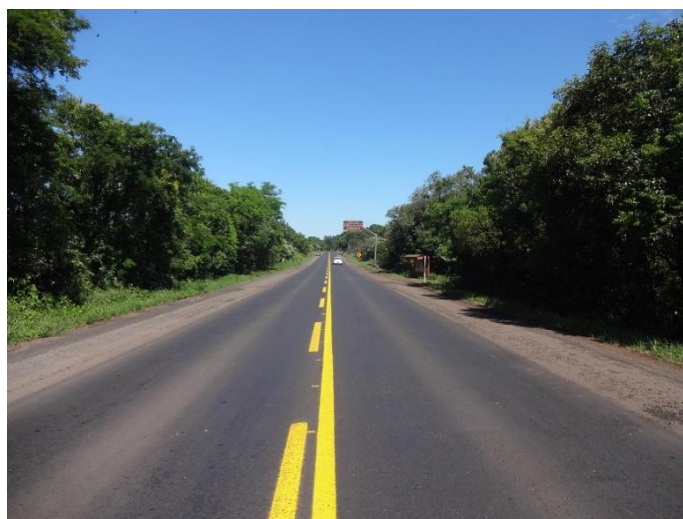
Figura 11: Pista restaurada e sinalizada - km 604 (Maravilha/ Acesso BR-158.SC)

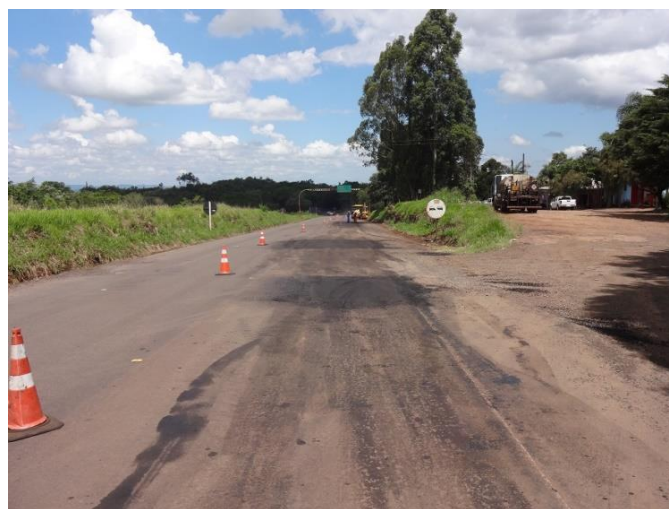
Figura 12: Execuções de drenagens profundas e recomposição do revestimento no km 644,5 (Próximo acesso BR-163.SC)

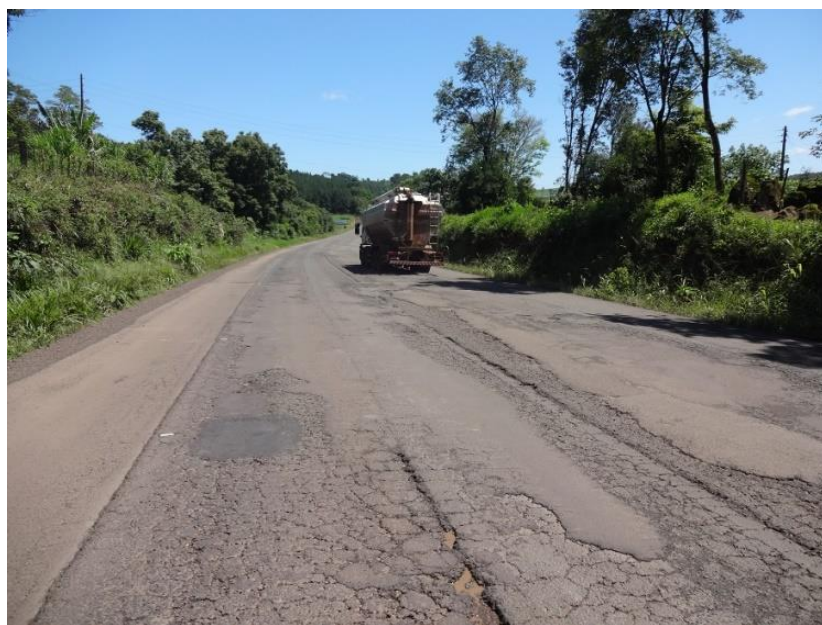
Figura 14: BR-158/SC , km 132,1 - Desagregação e trincamento do pavimento

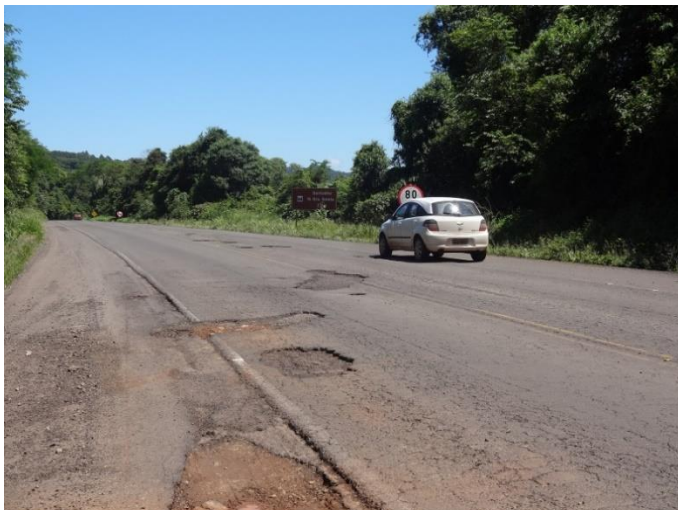
Figura 15: Km 132,8 - Situação do revestimento asfáltico da pista e do acostamento

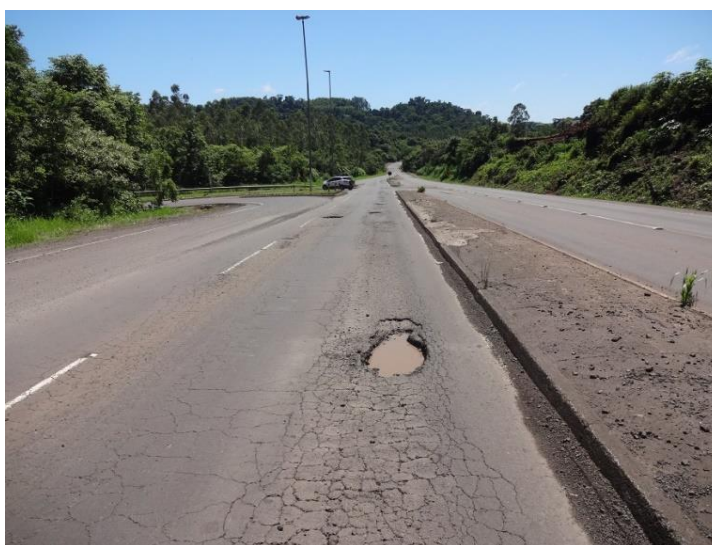
Figura 16: Acesso a Caibí - Buracos, trincamento e deformações do pavimento

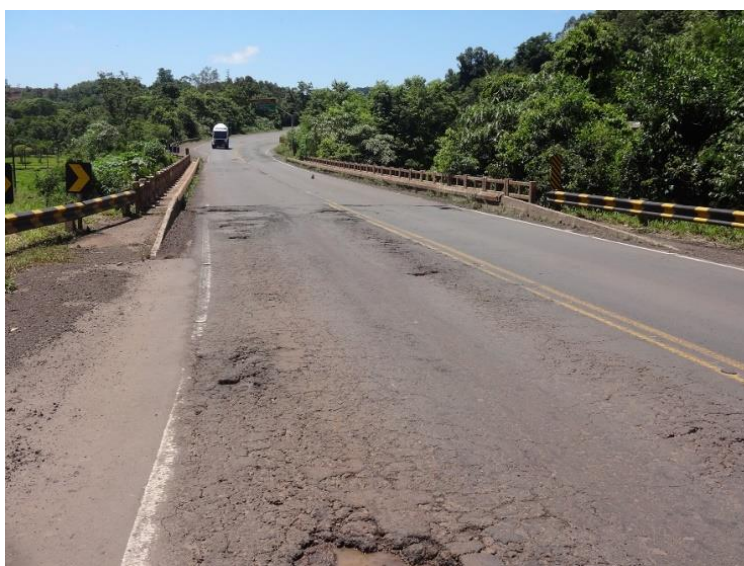
Figura 17: Ponte sobre o Rio São Domingos (km 134,3)- Buracos e afundamento do pavimento na cabeceira

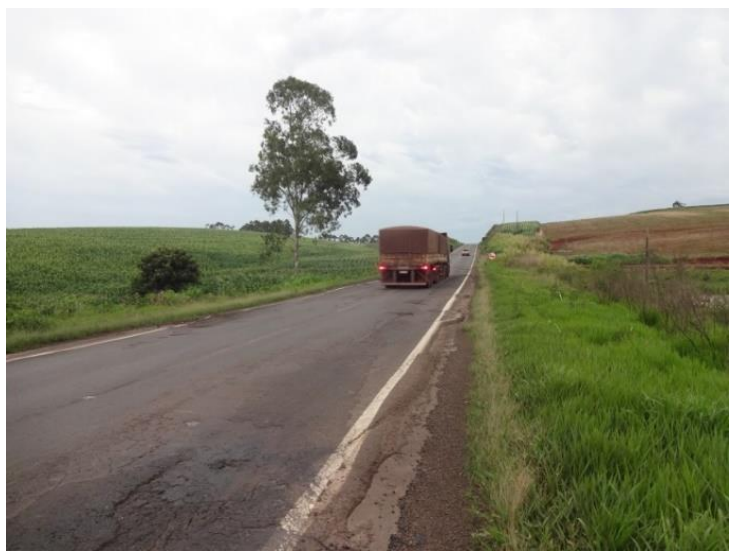
Figura 19: Km 117,6 - Desagregação e trincamento do pavimento

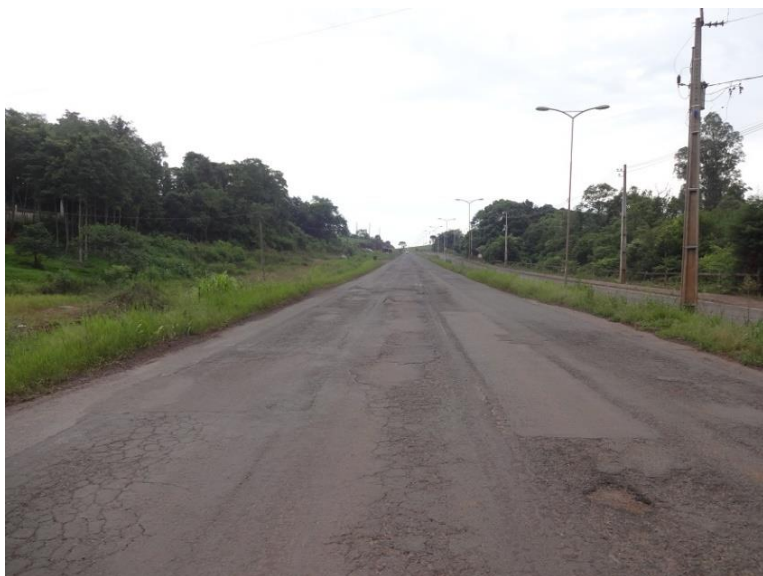
Figura 20: São José do Cedro (km 102,7)- Buracos, trincamento e deformações

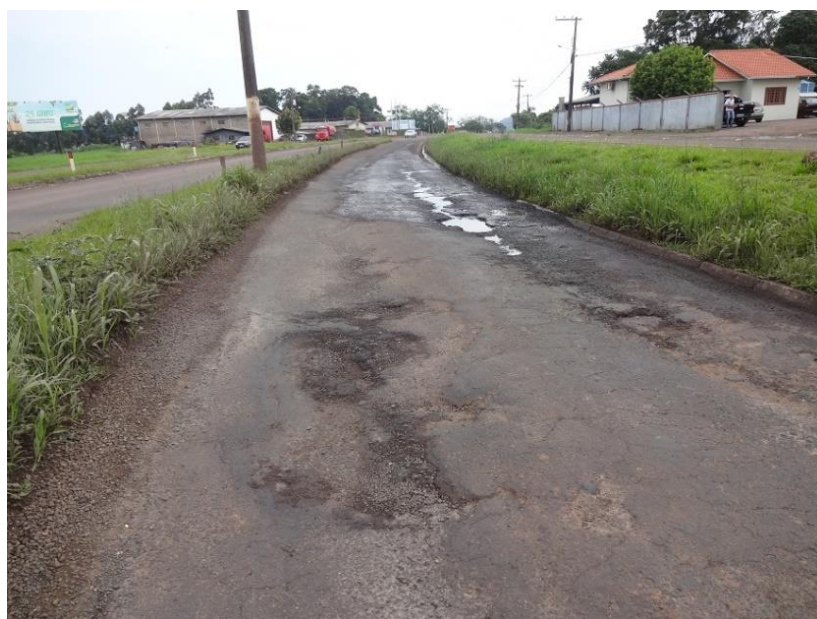
Figura 22: Guaraciaba (km 84,6)- Péssima situação do pavimento
