ANÁLISE EXPEDITA da **Rodovia BR-101/SC e RS**, no  
segmento compreendido entre **Paulo Lopes (SC)** e  
**Osório (RS)**

JUNHO/2014

O presente trabalho contém uma análise expedita da situação da **Rodovia BR-101/SC/RS**, no segmento não concessionado entre as cidades de **Paulo Lopes (SC) e Osório (RS)**.

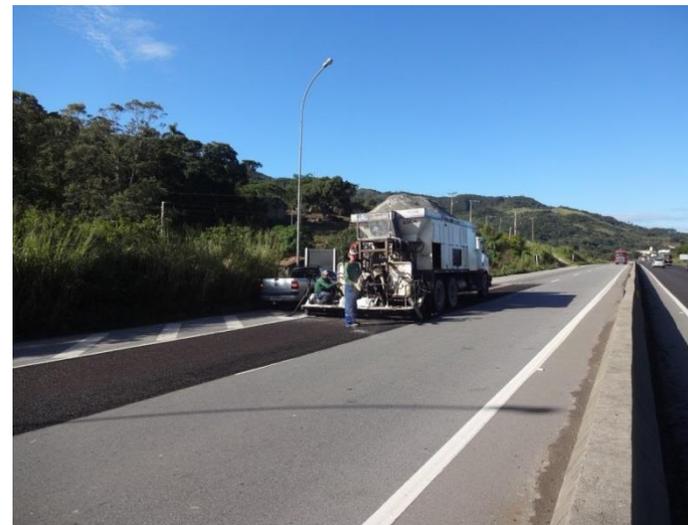
Ilustração 9- Pista Norte, no km 285- Aplicação de camada de microrrevestimentos, apenas para melhorar provisoriamente as condições de rolagem.

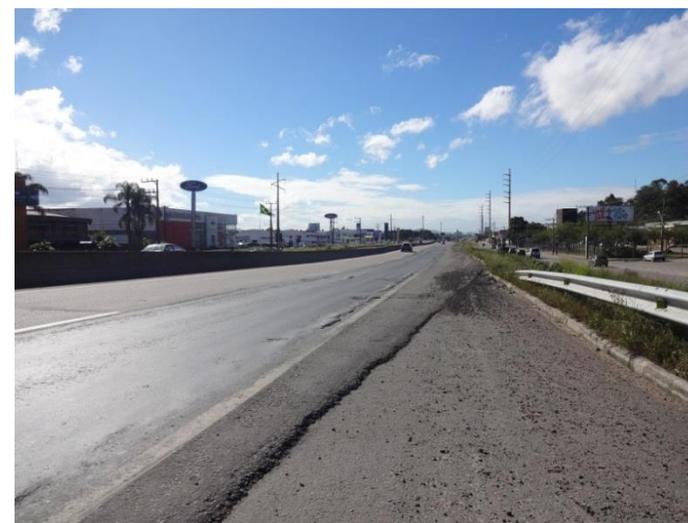
Ilustração 10- Contorno urbano de Tubarão (pista norte)- Afundamento do pavimento (km 336,6).

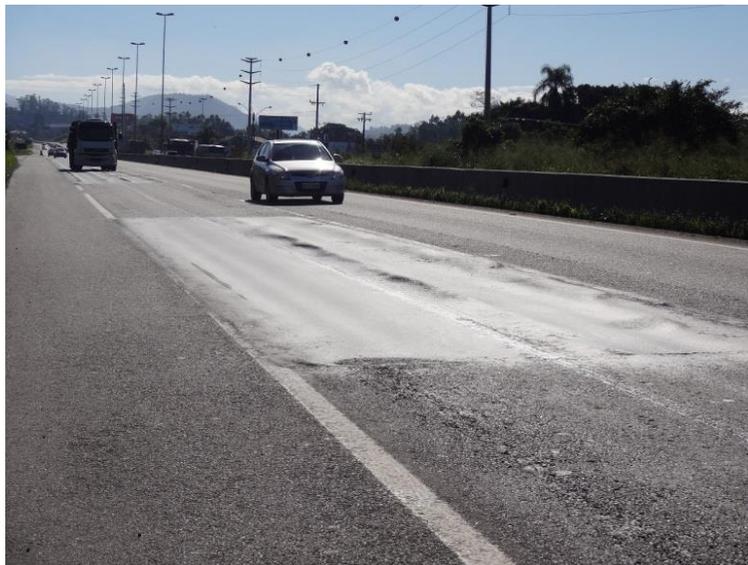
Ilustração 11- Pista sul- Deformação plástica do pavimento.

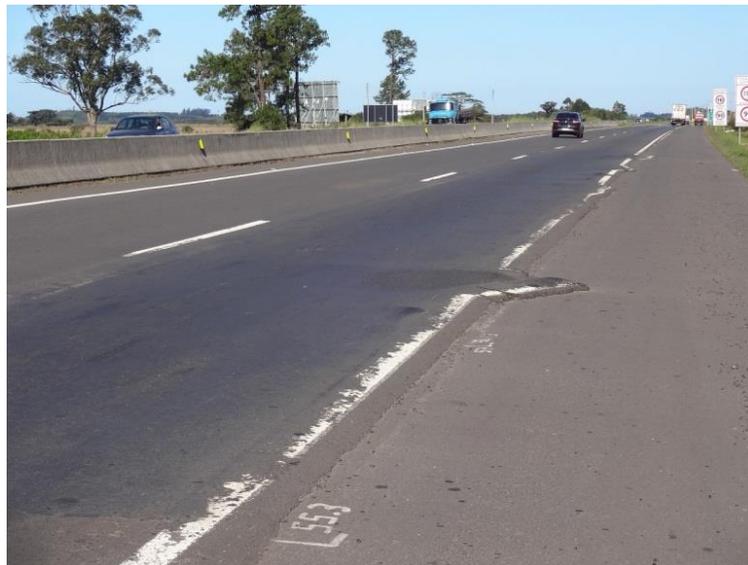
Ilustração 13- Km 457,5 (pista sul)- Irregularidade longitudinal no pavimento flexível.

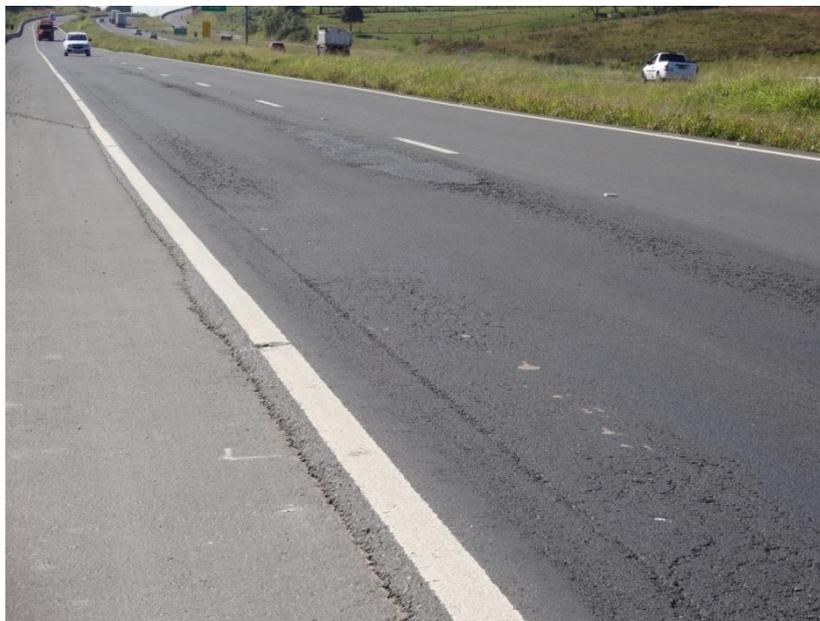
Ilustração 12- Km 371,5- Degradação do pavimento, com maior incidência nas faixas direitas das pistas norte e sul.

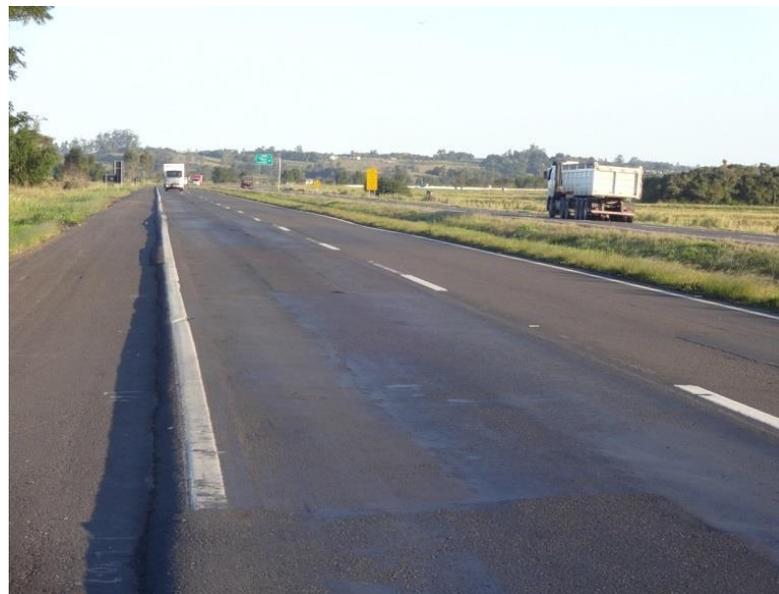
Ilustração 14- Situação da pista de rolamento e do desnível do acostamento (km 463,5) num segmento de aproximadamente 6 km- pista norte.

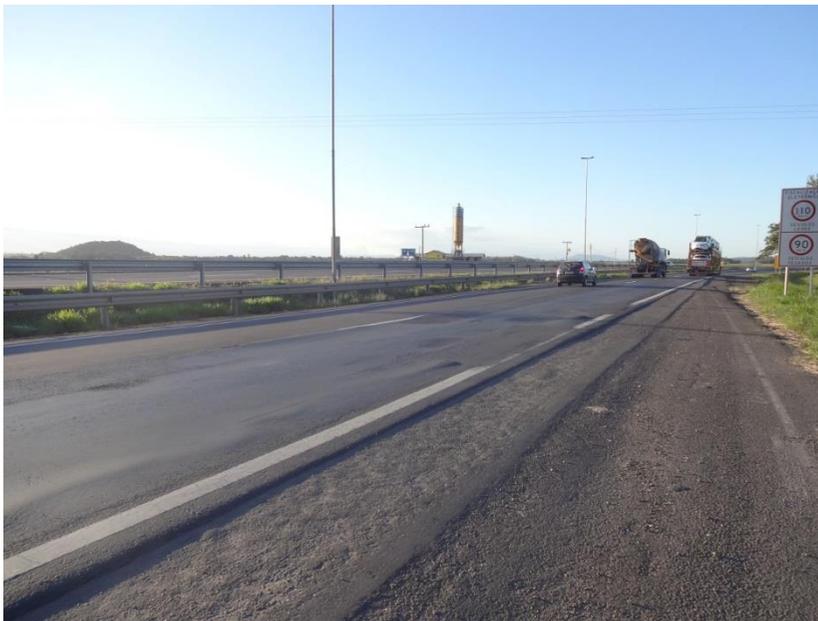
Ilustração 15- Passo de Torres (SC)- km 465- Situação dos pavimentos e acostamento na pista norte.

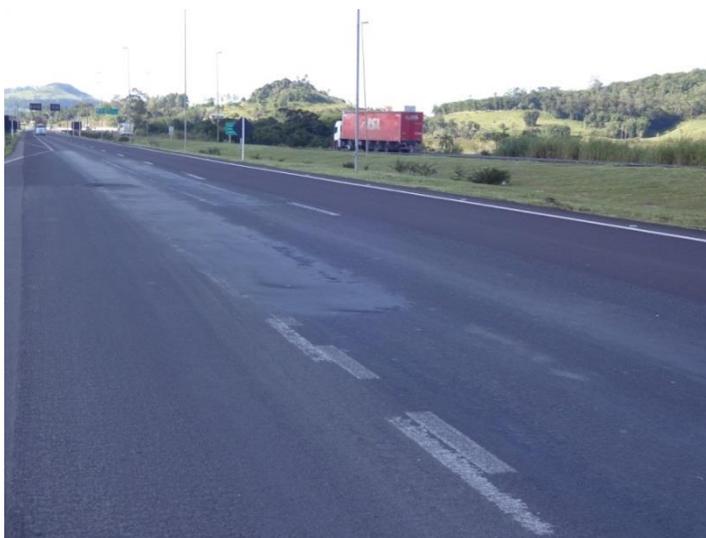
Ilustração 16- Km 21,5 (RS- Três Cachoeiras) - Flechas acentuadas nas trilhas de roda.

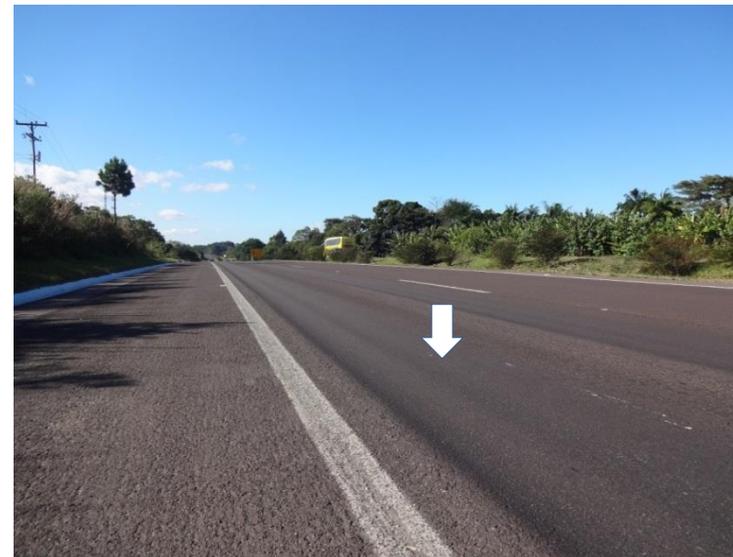
Ilustração 17- Km 55 (RS), pista sul- Afundamento plástico longitudinal na pista de rolamento.

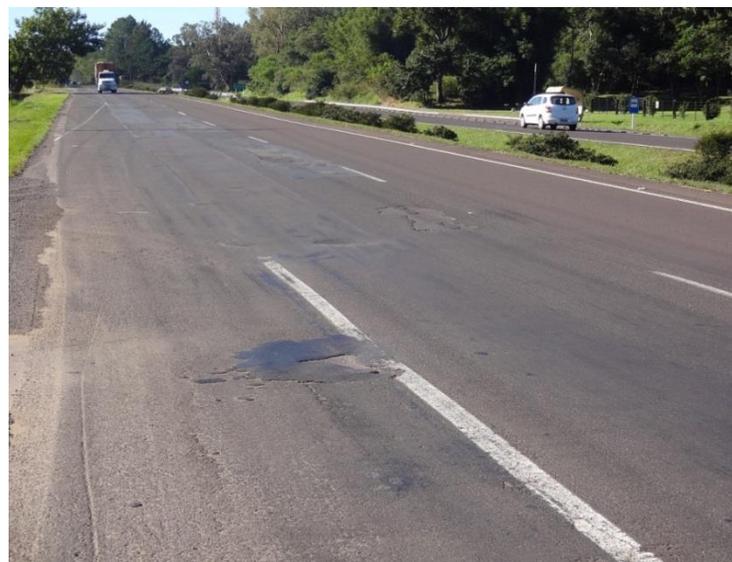
Ilustração 18- Km 76(RS) - Presença de deformações plásticas ou afundamentos num trecho de aproximadamente 1.300 metros.

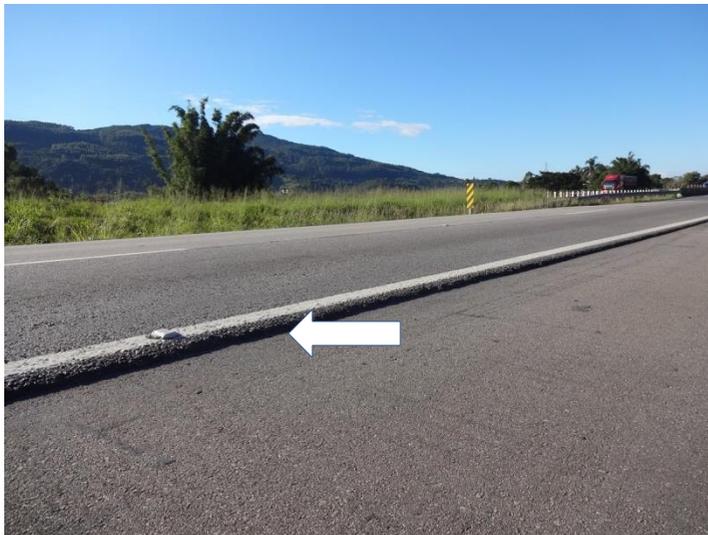
Ilustração 19- Manter, ao longo da rodovia, desnível inferior a 5 cm entre a faixa de tráfego e o acostamento (km 264).

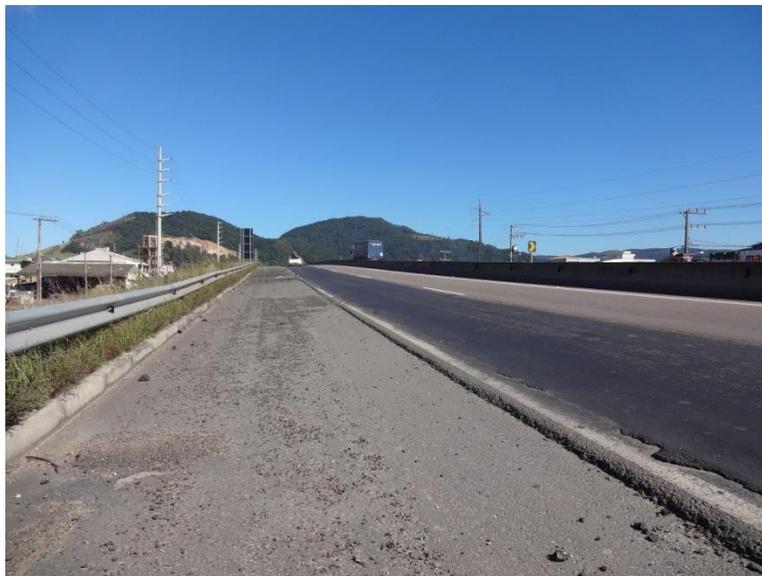
Ilustração 20- Km 336,5, pista norte: Necessidade de recuperação do pavimento e de limpeza dos acostamentos.

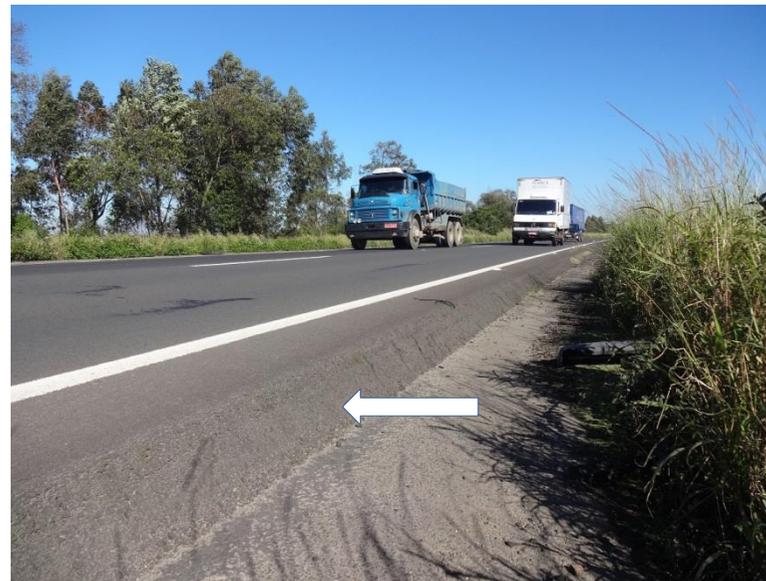
Ilustração 21- Km 374, pista norte: Desnível entre a faixa de tráfego e lateral (aproximadamente 25 cm).

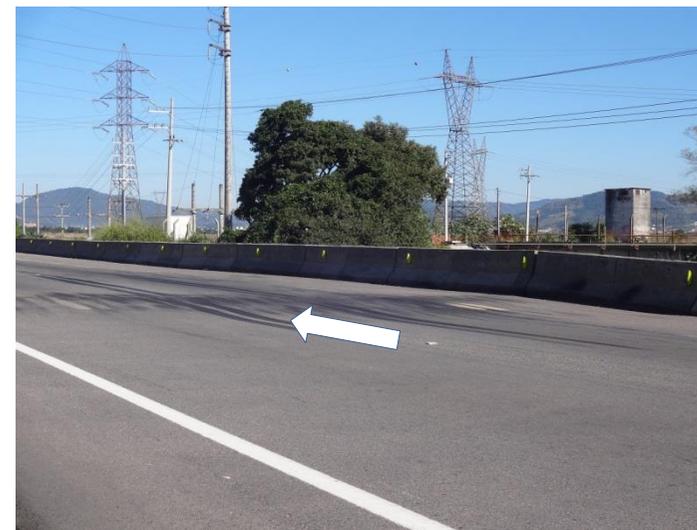
Ilustração 22- Km 329,7 - Desnível no acesso da ponte sobre o Rio Capivari.

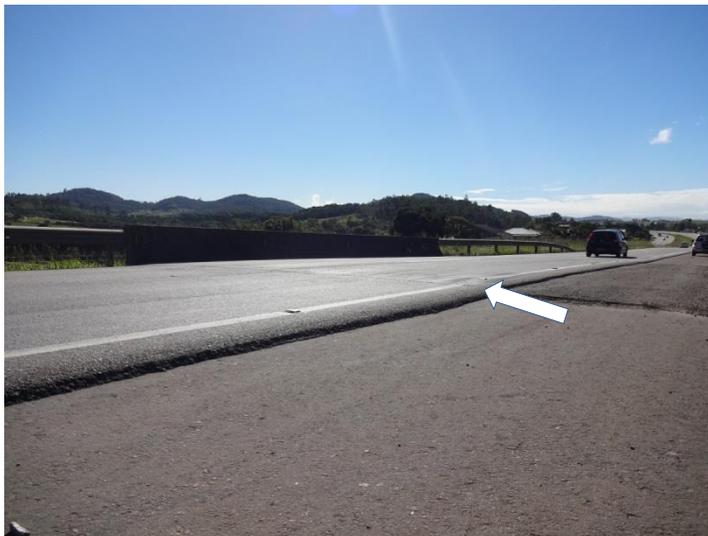
Ilustração 23- Passagem inferior de acesso a Sangãozinho (km 355,1- pista norte)-  
Desnível entre pavimento e viaduto.

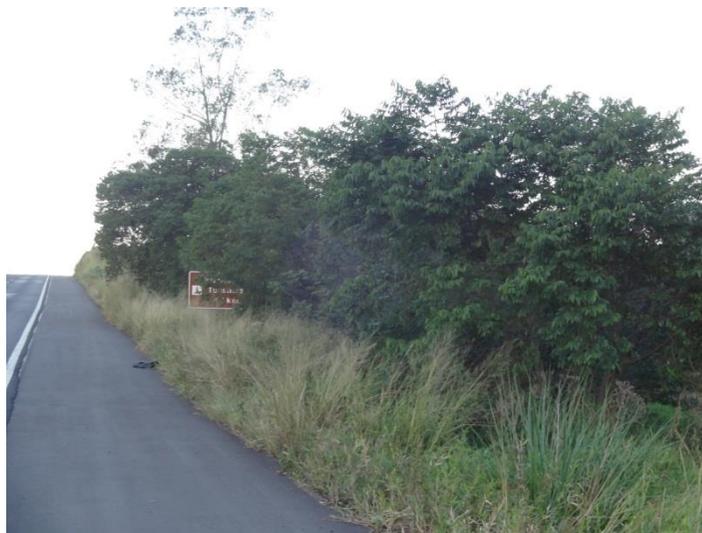
Ilustração 24- Km 440- pista norte- Falta de manutenção da faixa de domínio no  
segmento entre Sombrio e Passo de Torres.

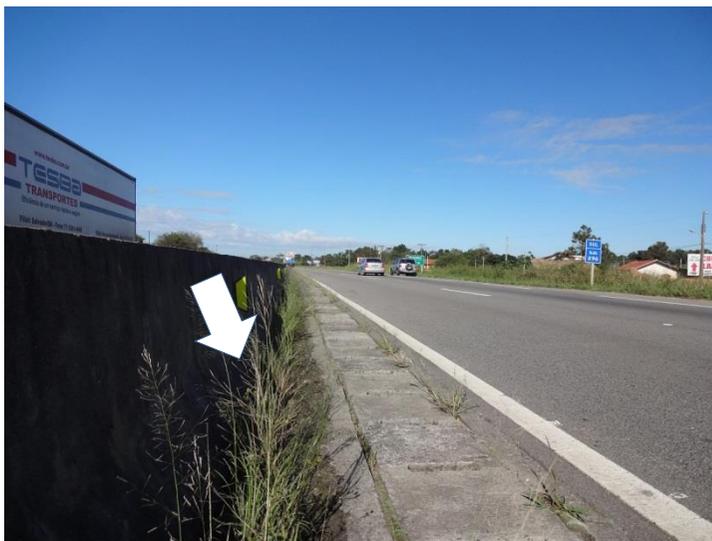
Ilustração 28- Km 296 (pista sul)- Limpeza dos sistemas drenantes.

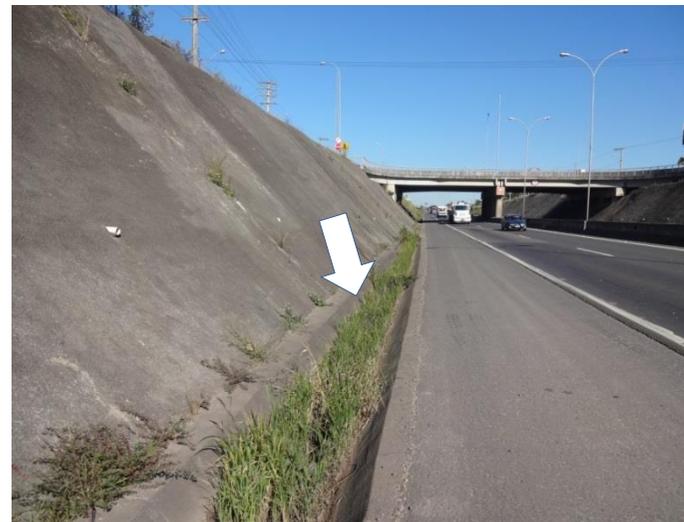
Ilustração 30- Viaduto de acesso a Rincão e Criciúma- Má conservação dos sistemas de drenagens.

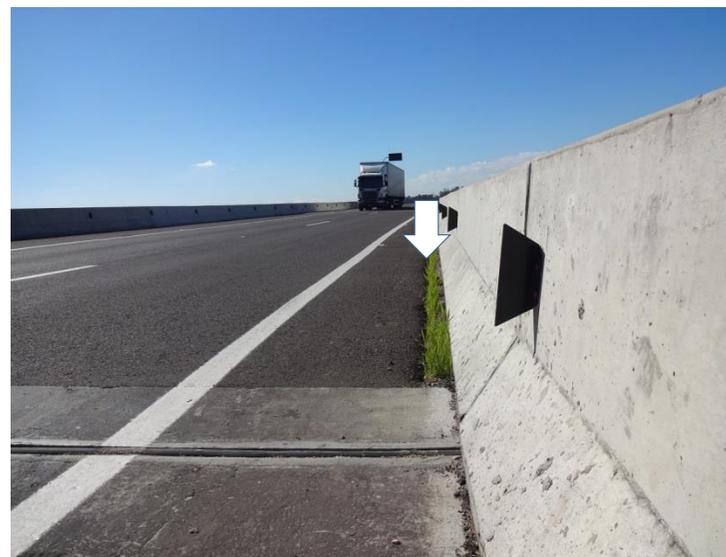
Ilustração 31- Km 410- Viaduto banhado de Maracajá- Limpeza do sistema de drenagem.

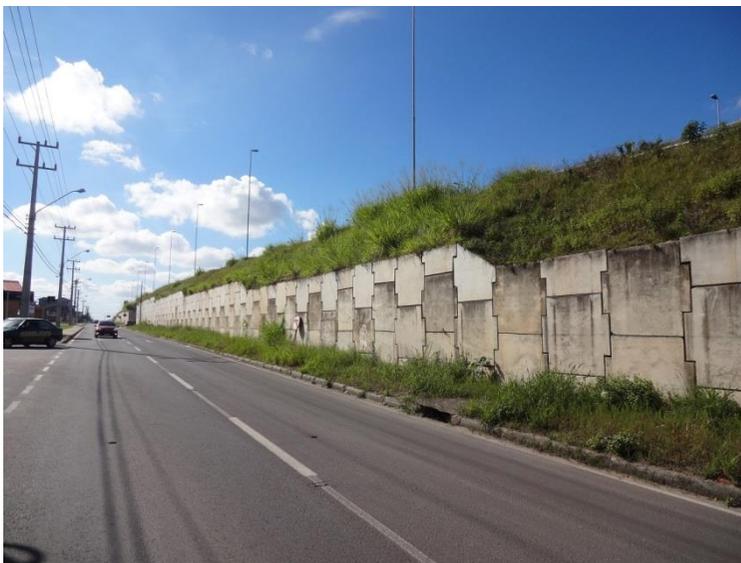
Ilustração 32- Passagem inferior no km 437 (Sombrio)- Manutenção deficiente.

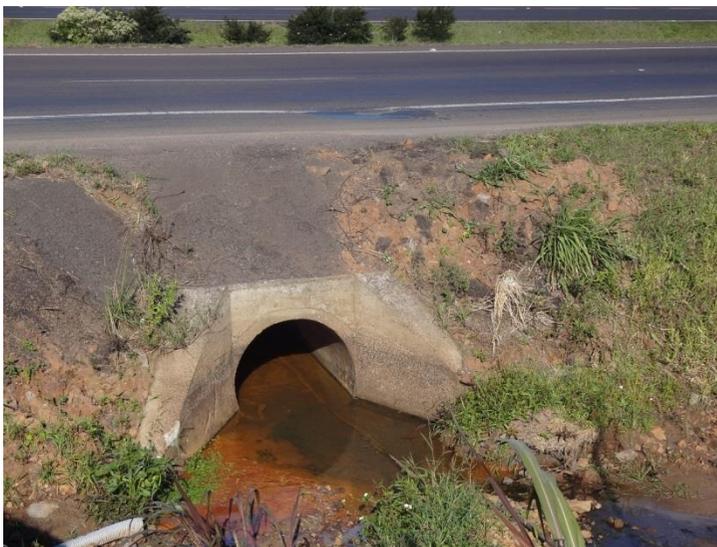
Ilustração 33- Km 76 (RS) - Necessidade de desobstrução e limpeza dos sistemas de drenagens ao longo da rodovia.

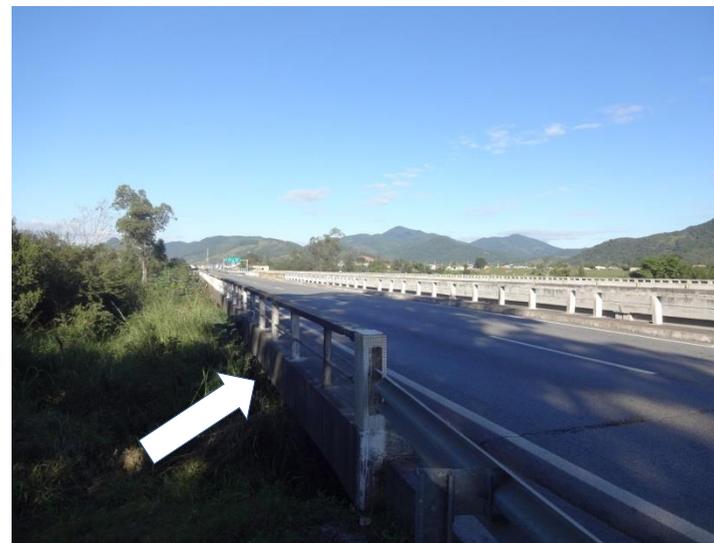
Ilustração 34- Recuperação emergencial da ponte sobre o Rio Paulo Lopes- km 251.

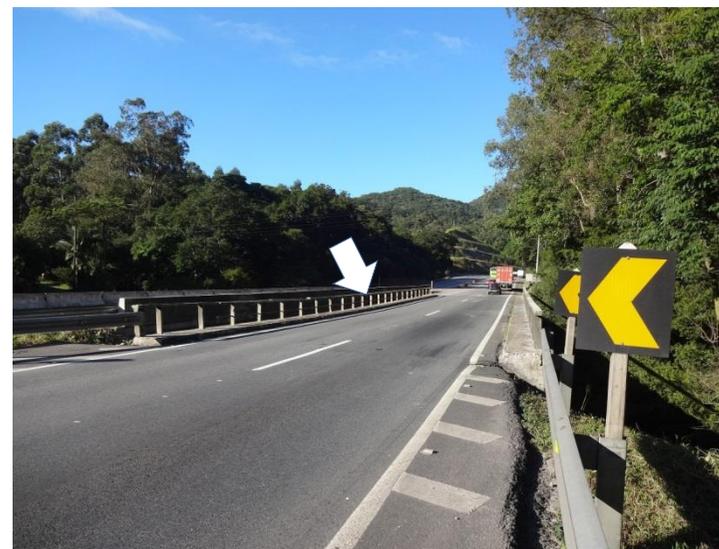
Ilustração 35- Recuperação e reforço da ponte sobre o Rio Cova Triste I (km 259).

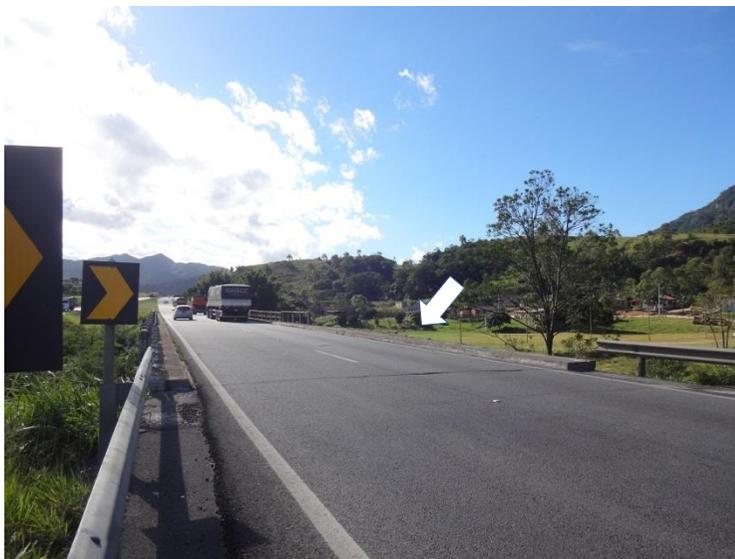
Ilustração 36- Reforma e reforço da ponte sobre o Rio da Penha (km 264,5).

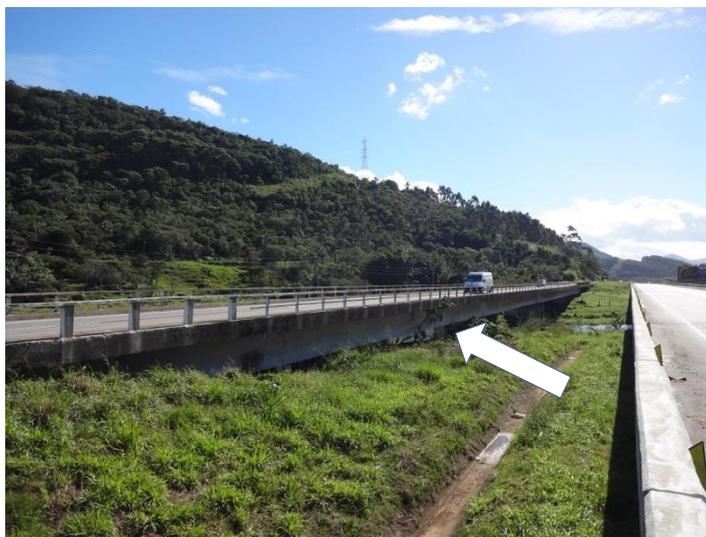
Ilustração 37- Alargamento e reforço (passando para TB-45) da ponte sobre o Rio Araçatuba (km 271).

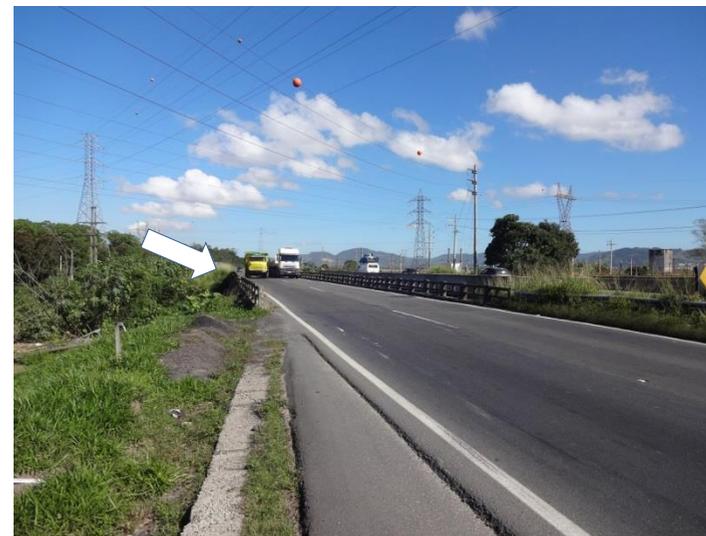
Ilustração 38- Km 330 (pista norte)- Reforço e alargamento da ponte sobre o Rio Capivari de Baixo.

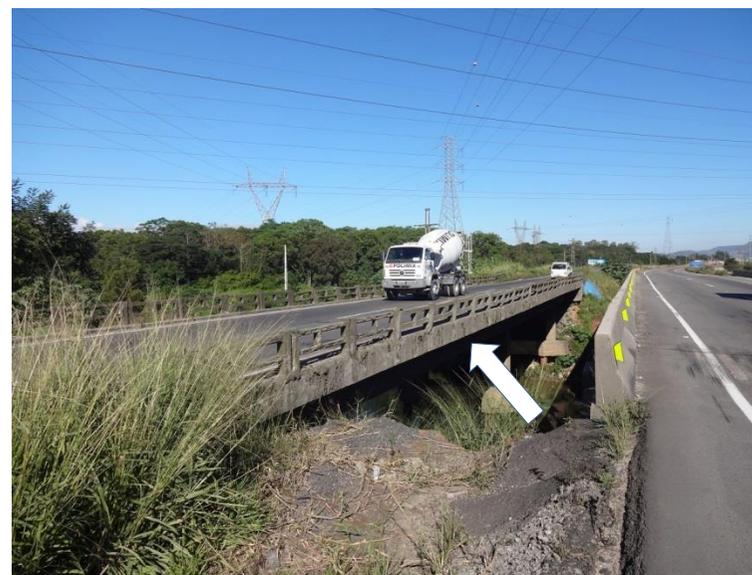
Ilustração 39- Ponte sobre o Rio Capivari- Alargamento e reforço (km 330).

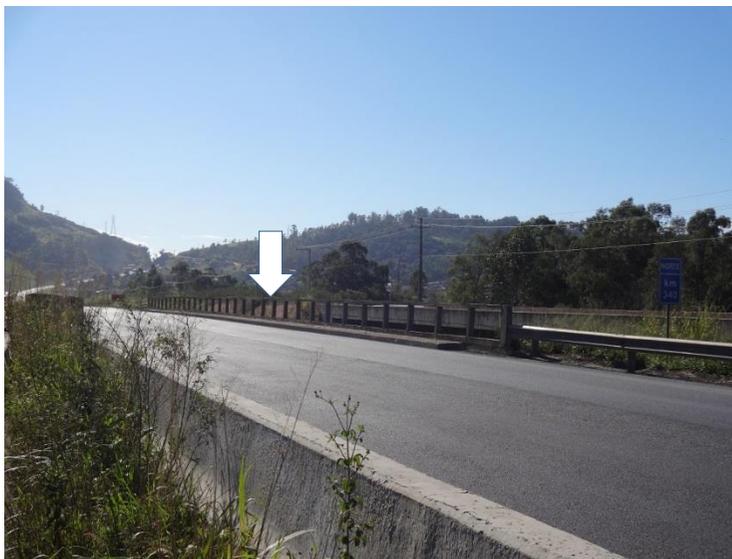
Ilustração 40- Km 340- Alargamento e reforço da ponte sobre o Rio Correias.

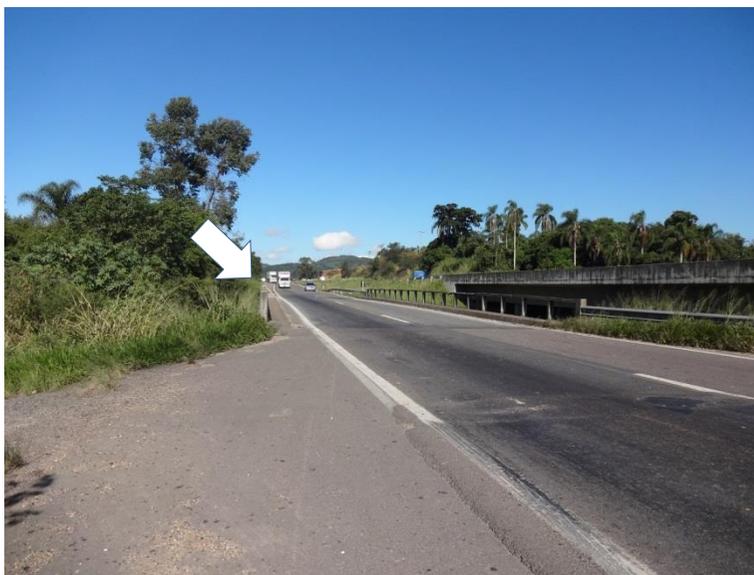
Ilustração 41- Ponte sobre o Rio Cubículos (km 346,3)- Reforço e alargamento.

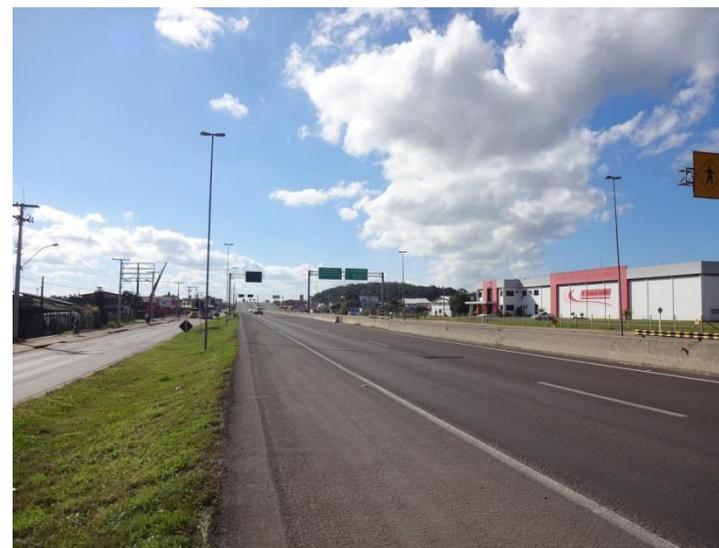
Ilustração 43- Km 2 (RS) - Necessidade de implantação de passarela.

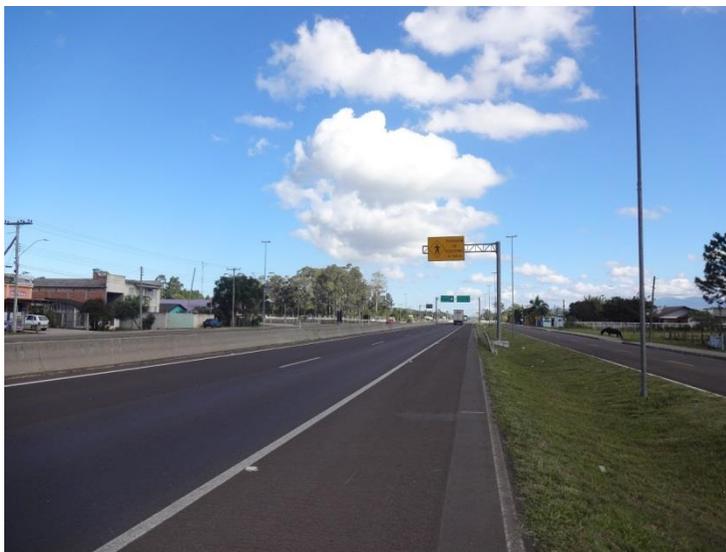
Ilustração 44- Km 6 (RS)- Implantação de passarela para pedestre.

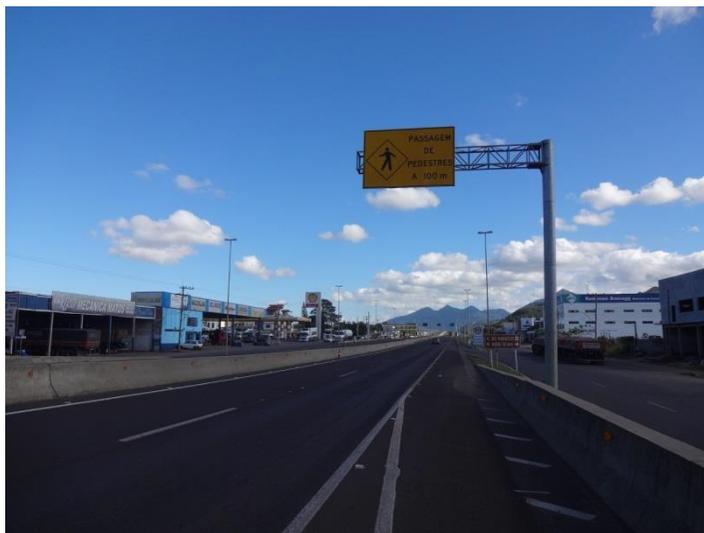
Ilustração 45- Km 31 (RS)- Implantação de passarela para pedestre.

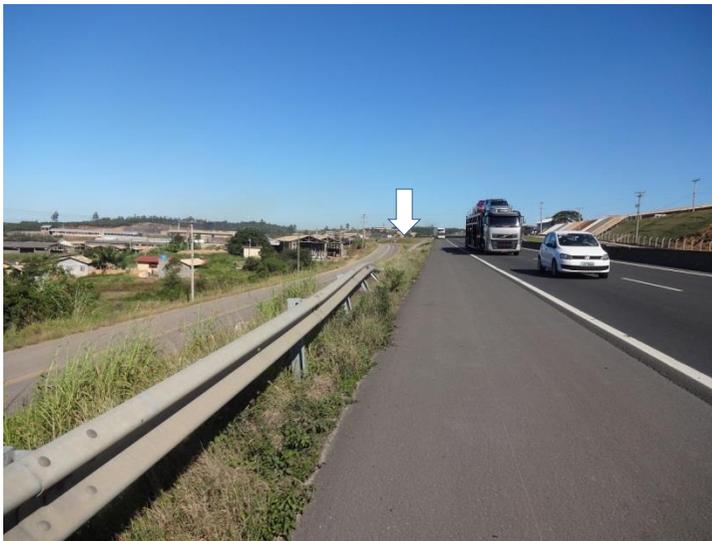
Ilustração 48- Km 362,3 (pista norte): Substituição de defesa metálica.

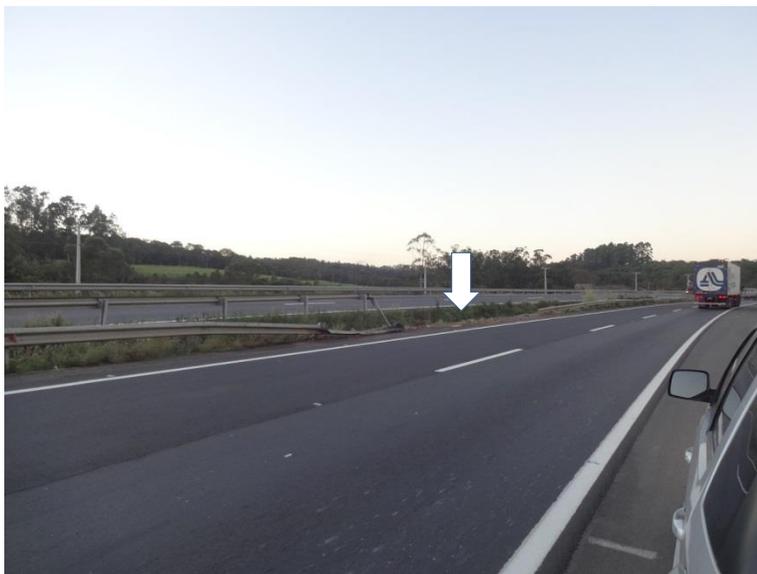
Ilustração 49- Km 394, pista norte: Recuperação de defesa metálica.

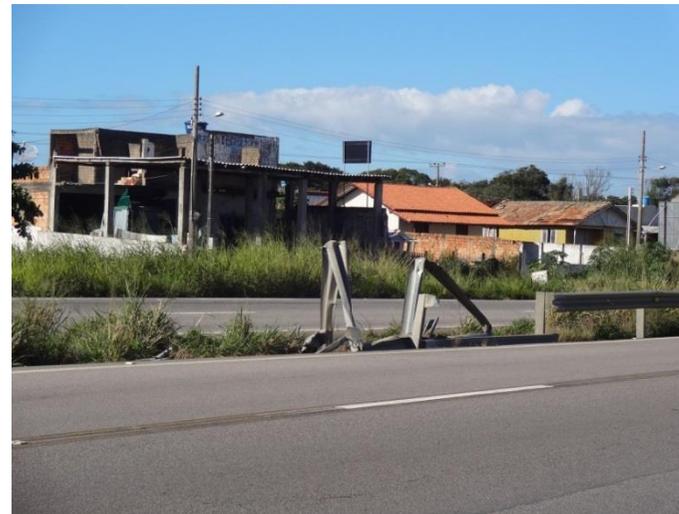
Ilustração 50- Substituição de defesa metálica (km 288).

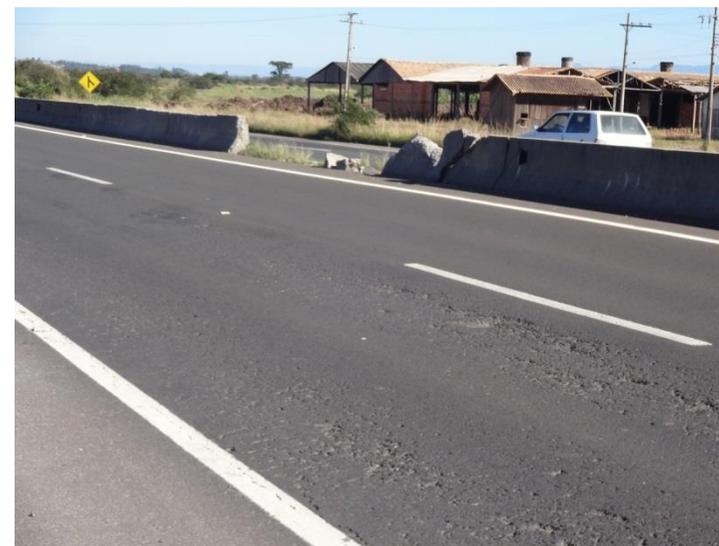
Ilustração 51- Km 365,5 (pista norte)- Recuperação de Barreiras New Jersey e situação do pavimento.

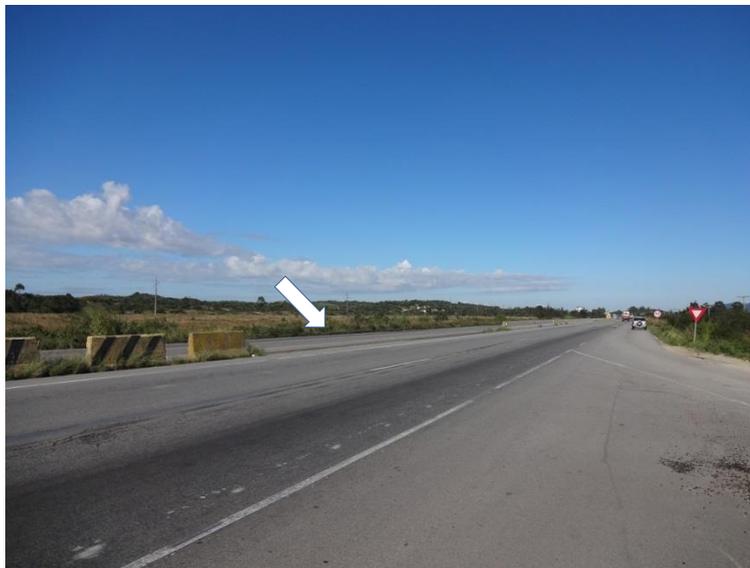
Ilustração 52- Km 305- Implantação de Barreiras New Jersey.

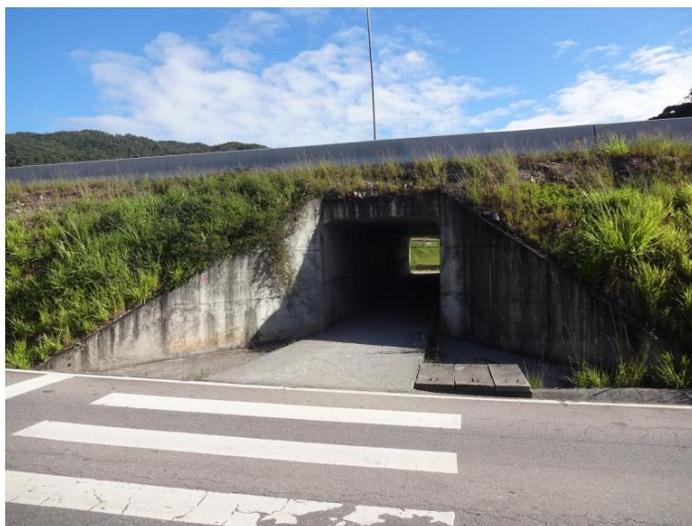
Ilustração 53- Manutenções das passagens de pedestres (km 266).

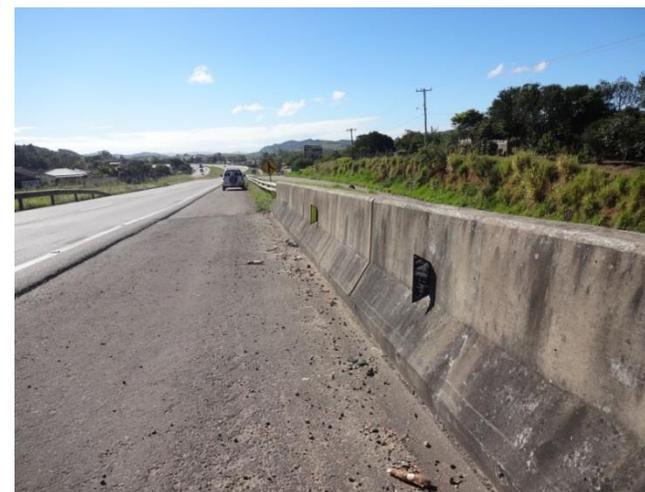
Ilustração 55- Sinalizações refletivas- Deficientes em inúmeras pontes, viadutos, Barreiras New Jersey e defensas metálicas (km 355).

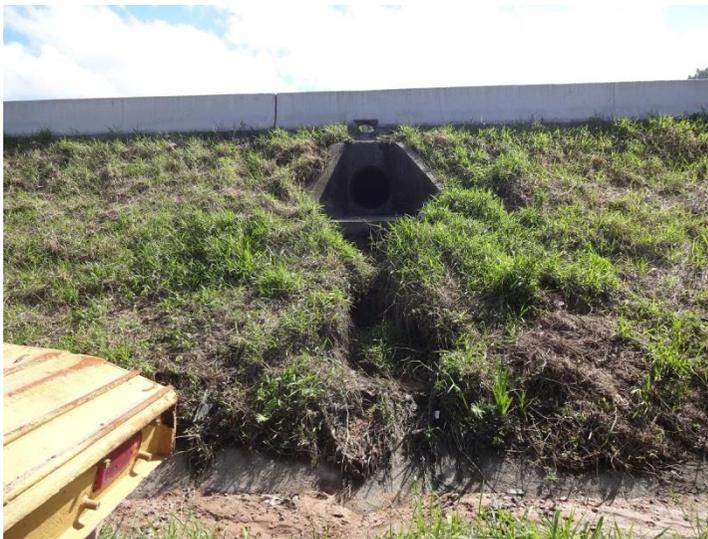
Ilustração 56- Km 327,5 (pista norte)- Recuperações de saídas d'água (descidas de água) e bocas de bueiros.

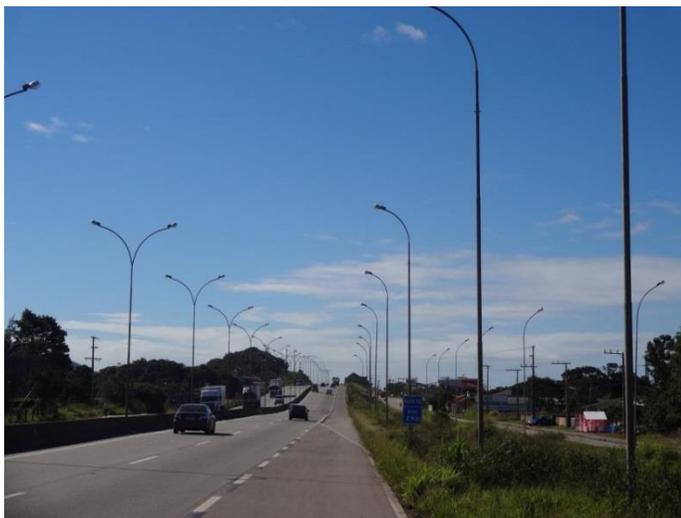
Ilustração 57- Ativação do sistema de iluminação pública e manutenção nos trevos e viadutos.

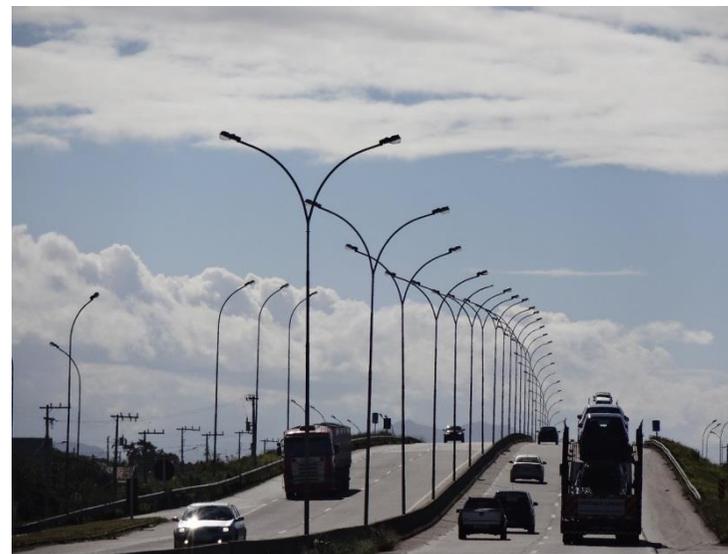
Ilustração 58- Km 297,2- Viaduto de acesso a Itapirubá - Ativação da iluminação.

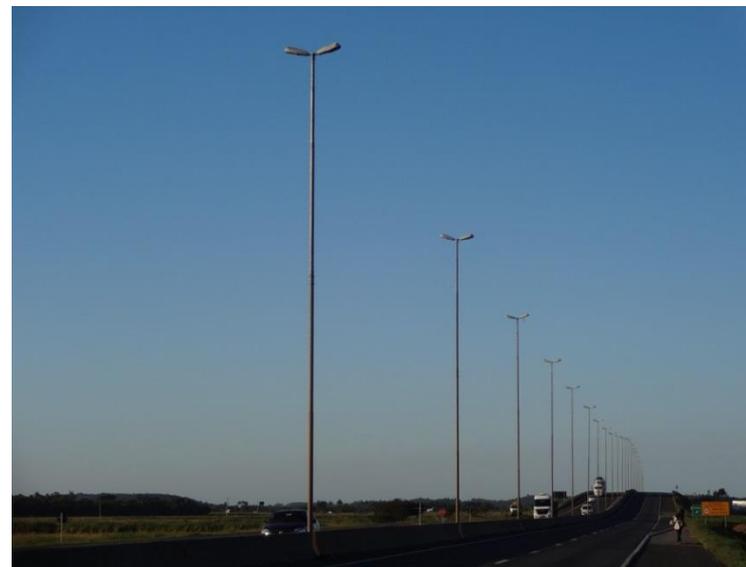
Ilustração 59- Acesso a Passo de Torres (SC)- Ativação da iluminação da passagem inferior no km 464,2.

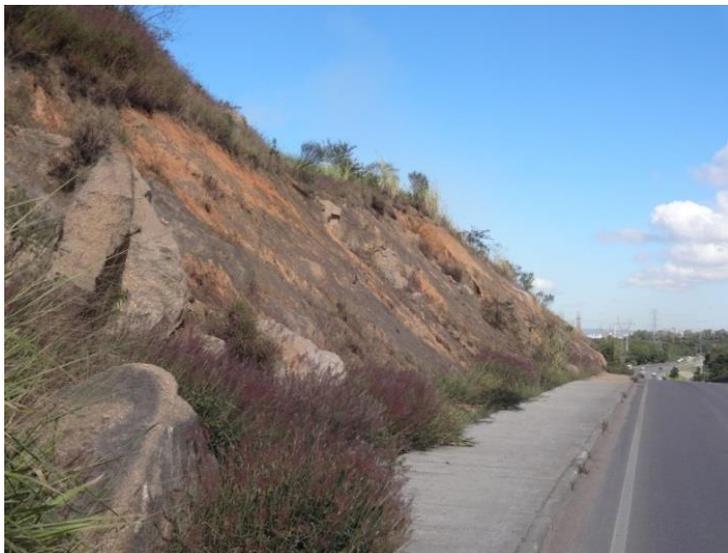
Ilustração 60- Km 330,3 (rua lateral, na pista norte)- Recuperação de passivo ambiental.

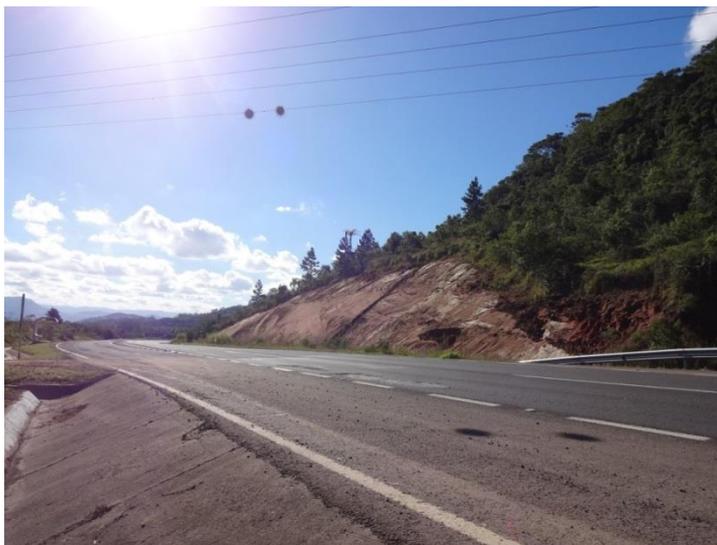
Ilustração 61- Km 15 (RS)- Recuperação de passivo ambiental.

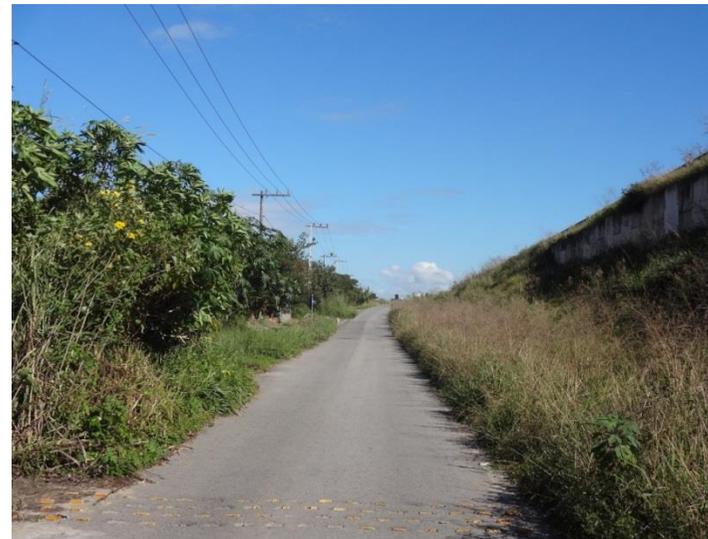
Ilustração 62- Manutenção e conservação das ruas laterais (km 303,2- Estreito).

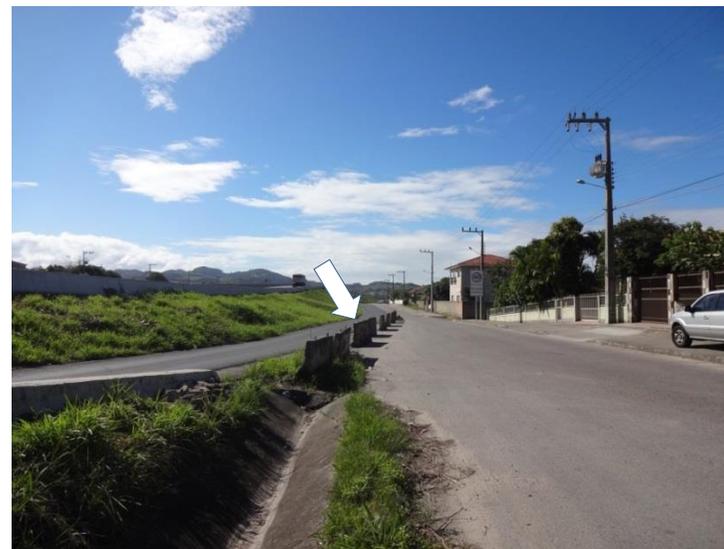
Ilustração 63- Km 325,8 (pista norte): Mais segurança nos entroncamentos das saídas da pista com ruas laterais.

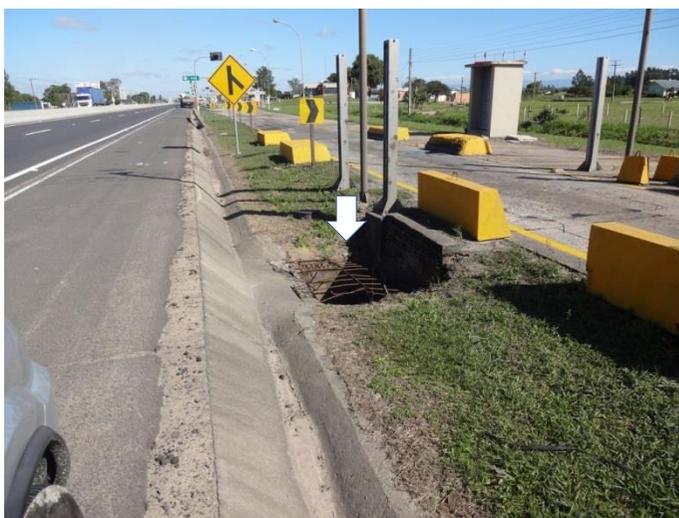
Ilustração 65- Km 418,3 - Posto de pesagem (Vide caixa coletora de sarjeta).
