ANÁLISE EXPEDITA da **Rodovia BR-101/SC e RS**, no  
segmento compreendido entre **Paulo Lopes (SC)** e  
**Osório (RS)**

JUNHO/2014

O presente trabalho contém uma análise expedita da situação da **Rodovia BR-101/SC/RS**, no segmento não concessionado entre as cidades de **Paulo Lopes (SC) e Osório (RS)**.

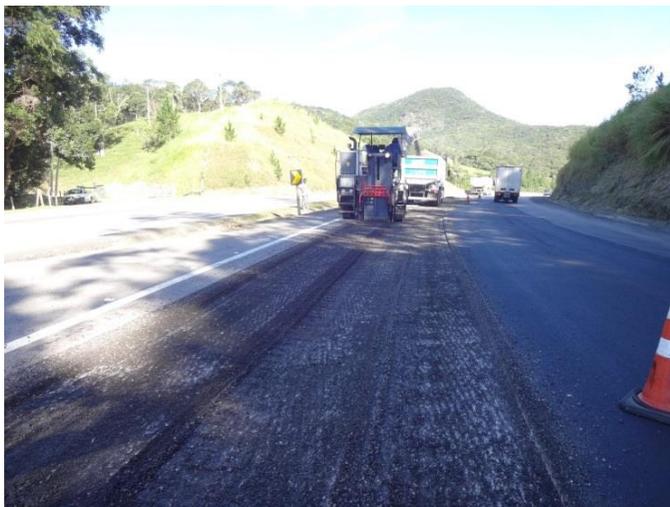
Ilustração 7- Km 259,2 (Pista Norte)- Remoção do pavimento com fresagem.

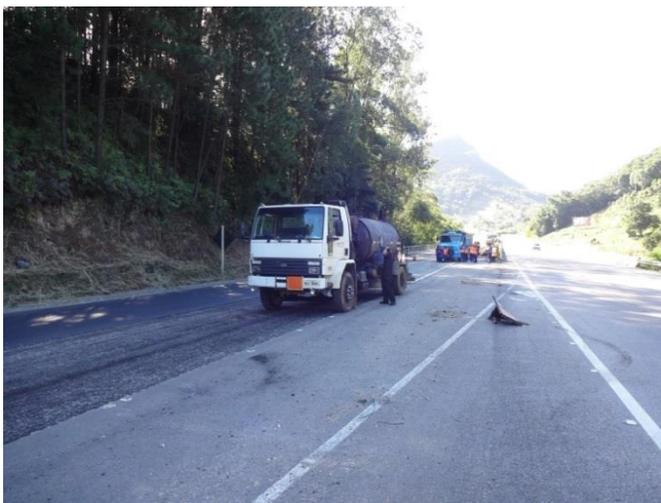
Ilustração 8- Cabeceira da ponte sobre o Rio Cova Triste 1- Recomposição do pavimento com reparos superficiais.

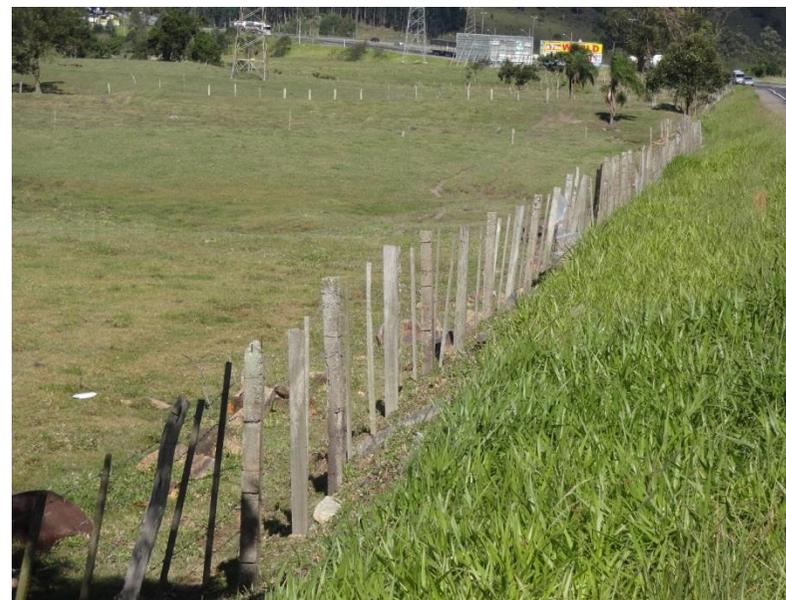
Ilustração 25- Cercas na faixa de domínio (km 267,3).

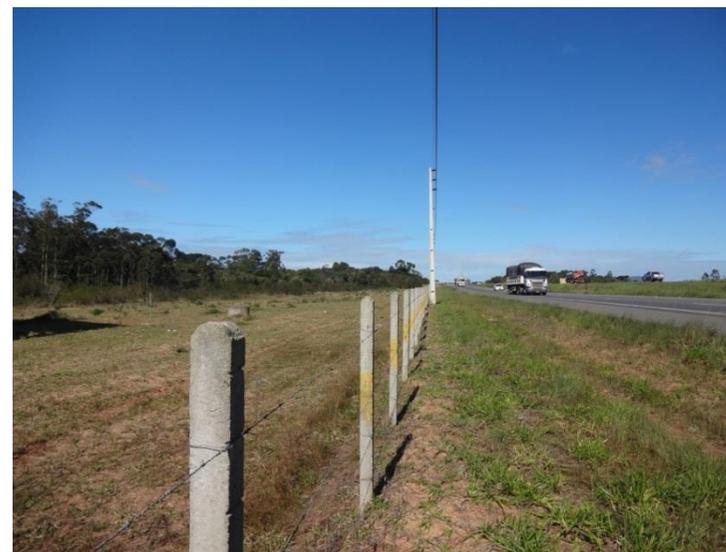
Ilustração 26- Km 271,5 (pista norte): Modelo de cerca para delimitação da faixa de  
domínio.

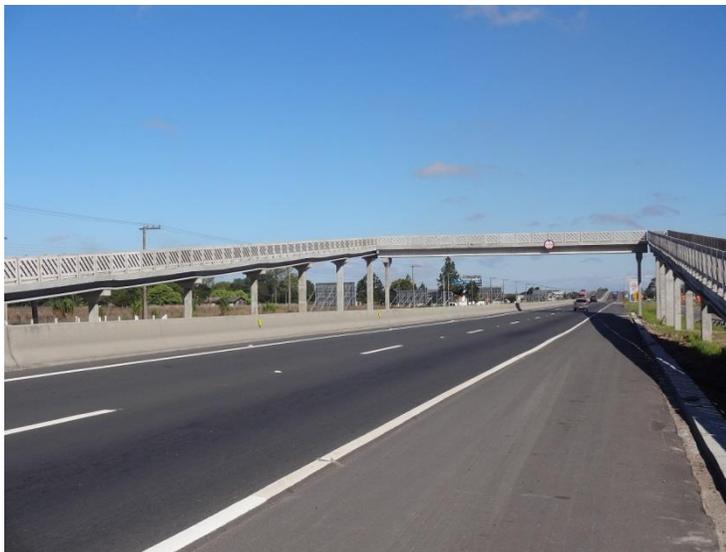
Ilustração 27- Iluminação e alambrados protetores na passarela - km 419.

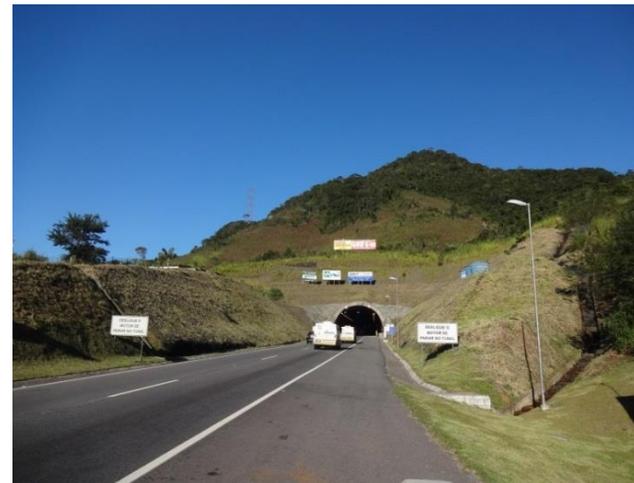
Ilustração 46- Operação do sistema de segurança do túnel do Morro Agudo (km 257,5).

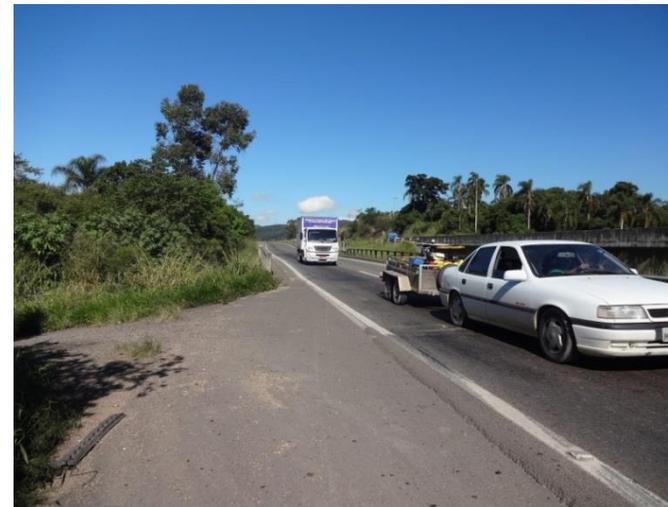
Ilustração 54- Recuperação da sinalização horizontal- Baixa refletividade das faixas existentes (km 346,5- pista norte).

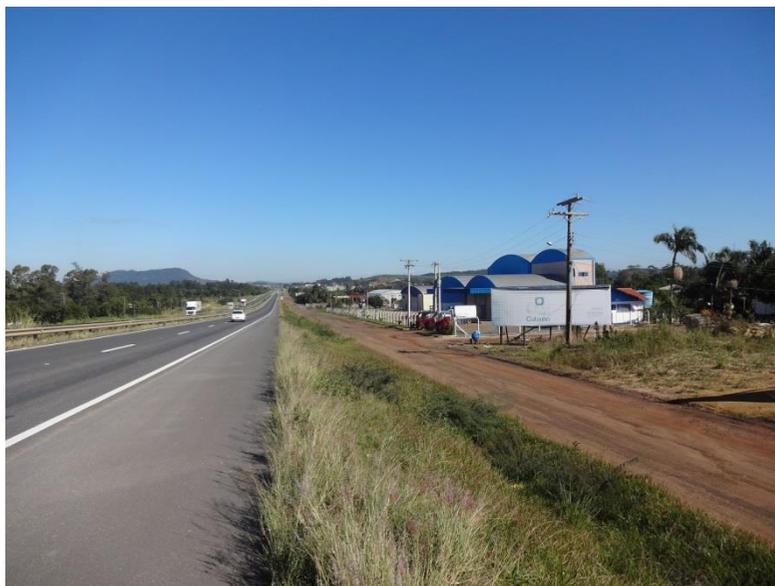
Ilustração 64- Implantação de rua lateral entre km 388 e 389,5 (pista sul).

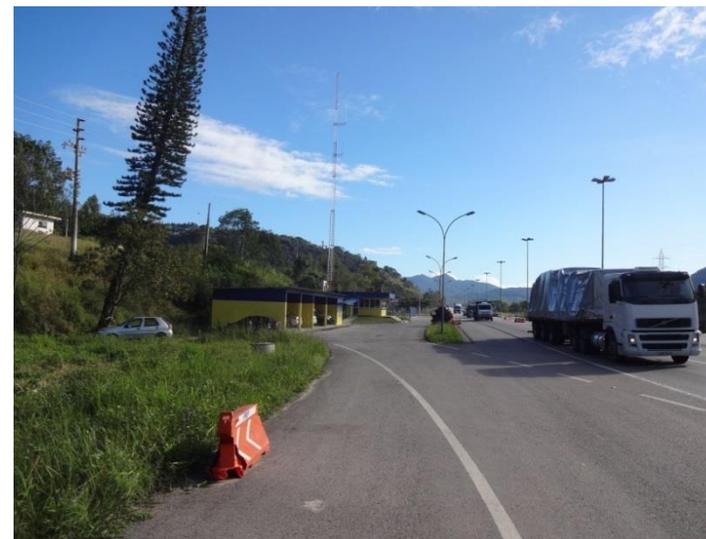
Ilustração 67- Construção de novas instalações para a Polícia Rodoviária Federal.
